Piscina de um condomínio desabou sobre a garagem em Vila Velha

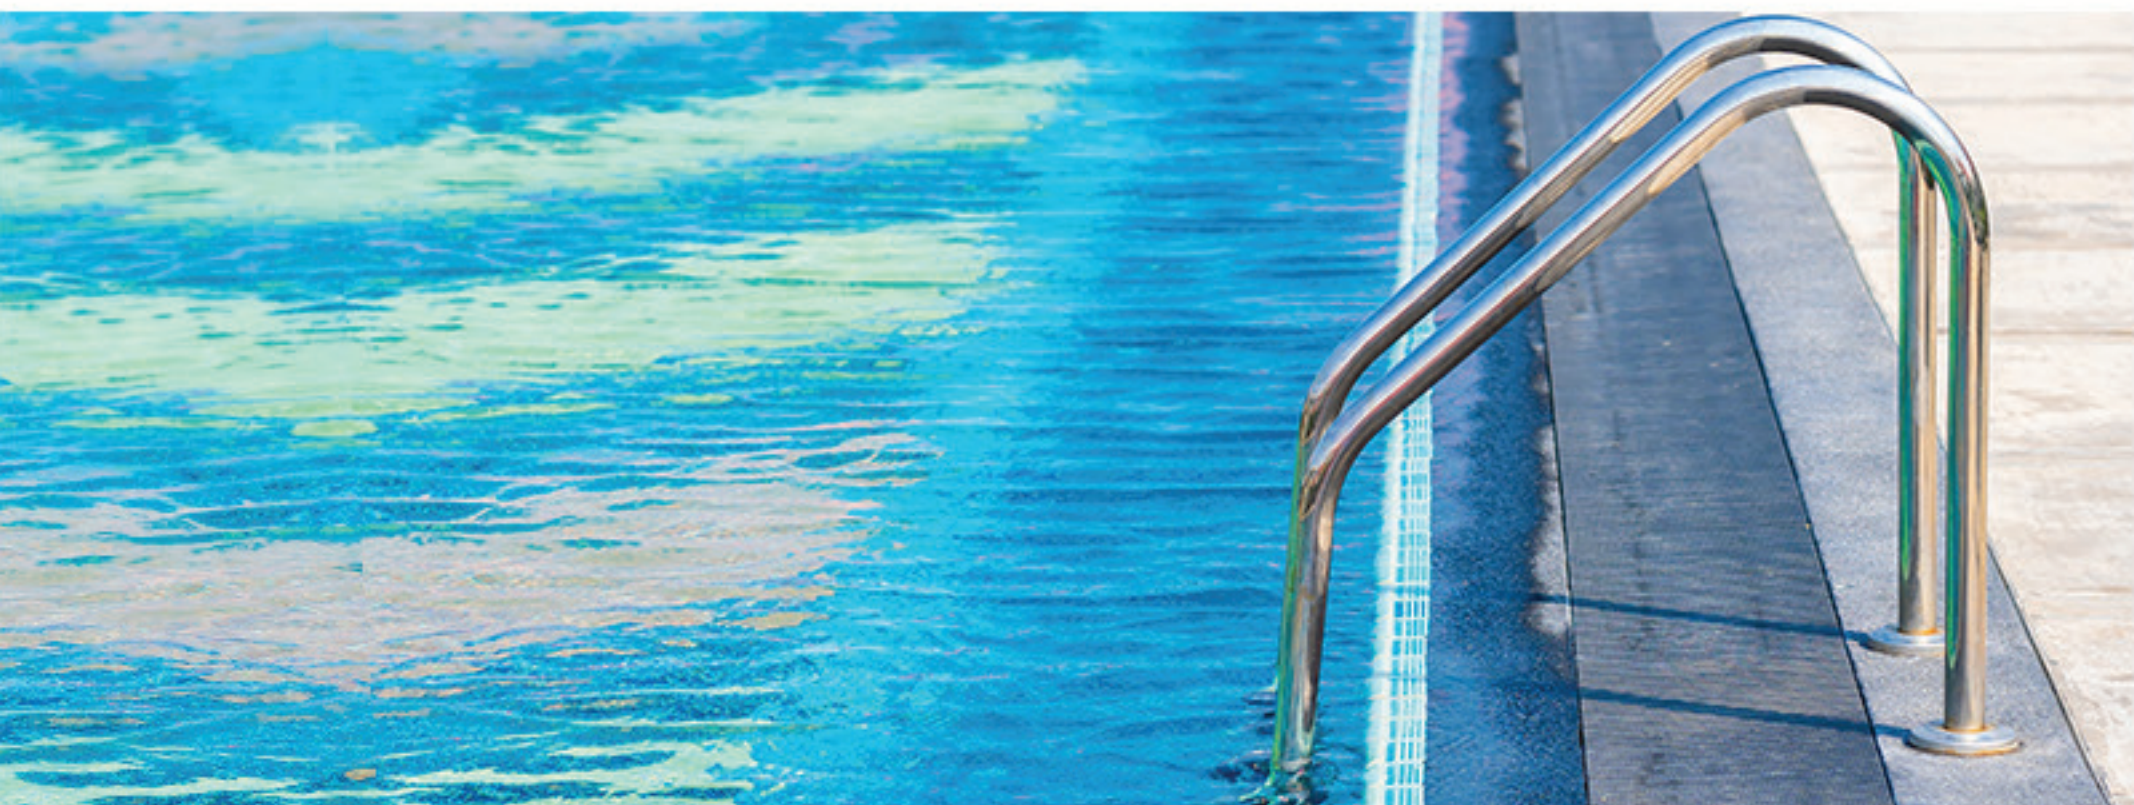
No dia 22 de abril a piscina de um edifício no bairro de Itaparica, Vila Velha, desabou sobre a garagem do prédio. Segundo as informações, ninguém ficou ferido e todos os moradores desocuparam os apartamentos e evacuaram o local.

O Crea-ES (Conselho Regional de Engenharia e Agronomia do Espírito Santo) realizou a vistoria no local e de acordo com o órgão, a primeira análise mostrou que o aço que evita o fundo da piscina ceder, não estava preso.

Segundo o gerente de fiscalização Crea, nessa primeira análise foi constatado que não existia o "engastamento" entre o fundo da piscina e a viga.

O engastamento é o aço que passa pela piscina e se prende em uma outra estrutura. O aço é uma força de tração e o concreto é a compressão. Como o aço é a tração, ele passa pela laje e fica preso a uma outra estrutura, isso evita que o piso possa ceder. E nesse caso não estava preso...
